## INFORME DE ASESORIA REPARACION FALLA Km 25 DERIVADO MUNILQUE

Área de la Asesoría: **CANAL DERIVADO MUNILQUE Km 25**

Fecha de visita a obra: **23 enero 2016**

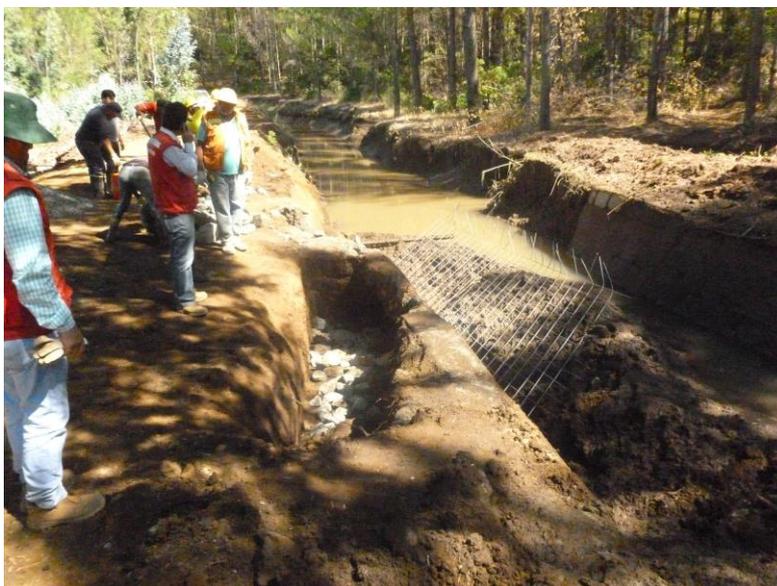
- 2.1. La excavación de las zonas dañadas por la filtración es una tarea necesaria ya que con ello se puede reponer en volumen el daño ocurrido al interior del terraplén. Aun cuando en este proceso se desplomó parte del antiguo revestimiento, la tarea era necesaria y no hacerla podría haber provocado problemas bastante mayores al ocurrido. Estas zonas se despejaron, se removieron los suelos dañados y contaminados con materia orgánica (raíces y restos forestales). Al momento de la visita a terreno se pudo observar que estaban limpias y en condiciones de colocar un relleno limo-arcilloso. Recomendé que el relleno esté lo más libre posible de raíces y si se agregaba arena o gravas que no sea en más de un 50%. La Foto 1 muestra esta excavación con paredes y fondo ya limpios.

*Foto 1- Áreas excavadas para remover material dañado por las filtra-ciones*

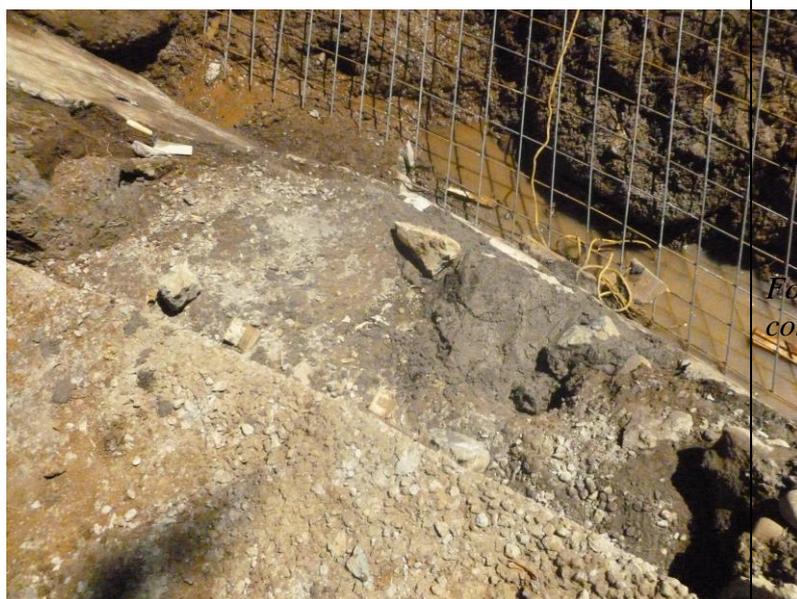
- 2.2. El antiguo revestimiento mostraba cárcavas y desaplomes producto de las filtraciones. Las cárcavas se rellenaron con hormigón pobre al igual que las grietas mayores para dar una superficie sana al revestimiento nuevo de reparación. Estas reparaciones de parches son necesarias para evitar el sobreconsumo del hormigón proyectado y dar una mejor adherencia y estabilidad al nuevo revestimiento. La Foto 2 muestra estos parches a nivel de radier.

*Foto 2- Relleno de cárcavas con hormigón pobre.*

- 2.4. La terminación de la reparación en la cara de la cuneta que está en contacto con el agua se estaba haciendo con un revestimiento de hormigón proyectado sobre una malla de acero de 8mm a cada 20cm. Recomendé en esta faena agregar un cimientito para evitar deslizamiento de este revestimiento dejándolo firmemente anclado al fondo. Se puede ver en la foto 2 la malla preparada.

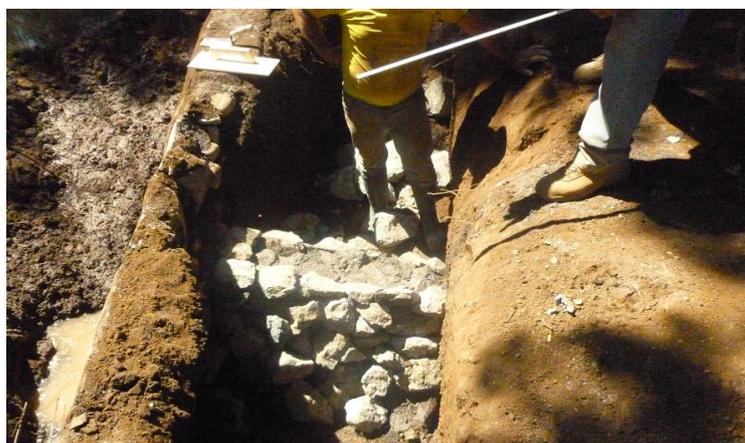
- 2.3. El relleno de las zonas excavadas y dañadas por la filtración se rellenaron con tierra común y bolones lo que le dará una mejor estabilidad al terraplén recuperando su estabilidad original. Además se agregó en el centro de la zanja un tabique de bolones emboquillados que evitan paso de aguas infiltradas. La foto 3 muestra la ejecución de estos rellenos y el tabique en ejecución.

*Foto 3- Relleno de bolones con tierra. Además se colocó un tabique impermeable para evitar flujo de aguas subterráneas.*
